# 作業完了報告書

施工現場名

アブラコウモリ駆除

作業日            開始作業時刻        ~        終了作業時刻  
2020-07-12    9:00                            18:00

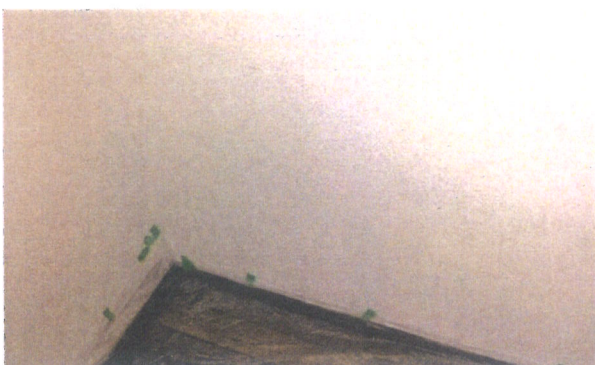
3階に壁面点検口の作成前

音の原因を調べる為に、3階の壁に壁面点検口を作成しました。

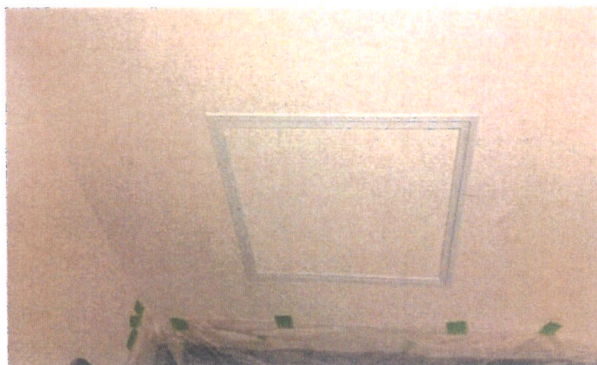
作成後

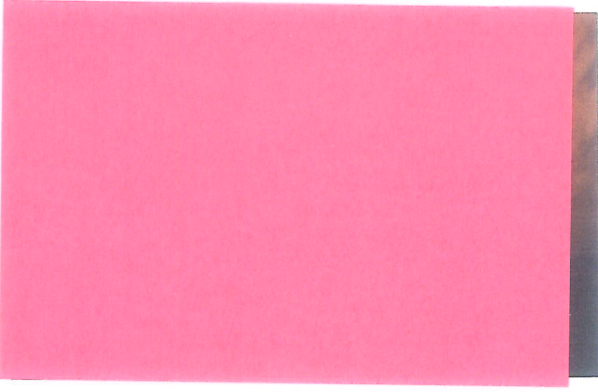
確認したところ、アブラコウモリの糞があり、音の原因はコウモリが原因かと思われます。

アブラコウモリの糞

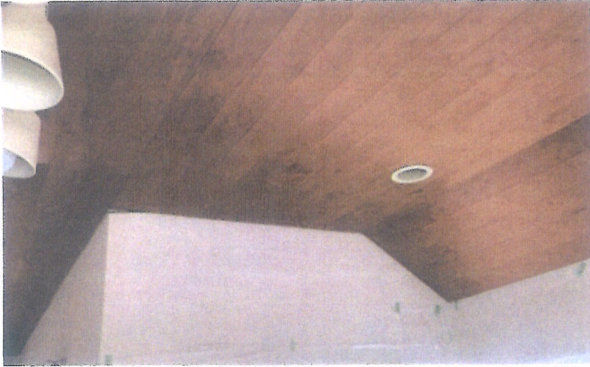
2階出窓前に天井点検口を作成前

天井点検口を2階出窓前に作成しました。

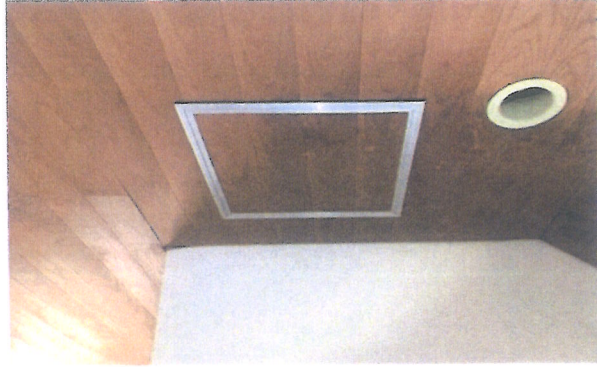
作成後

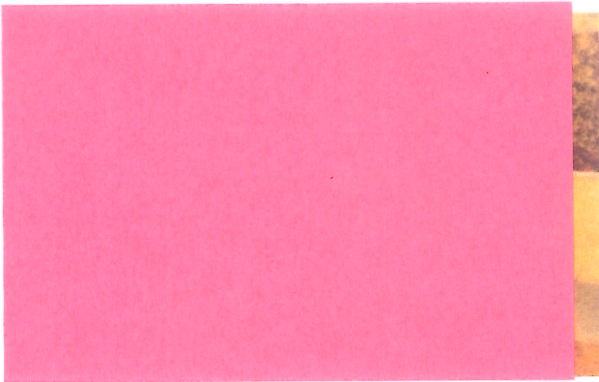
懐天井で確認されたコウモリの糞

作成後に糞清掃、塩化ベンザルコニウム消毒後に追い出し作業を実施しました。

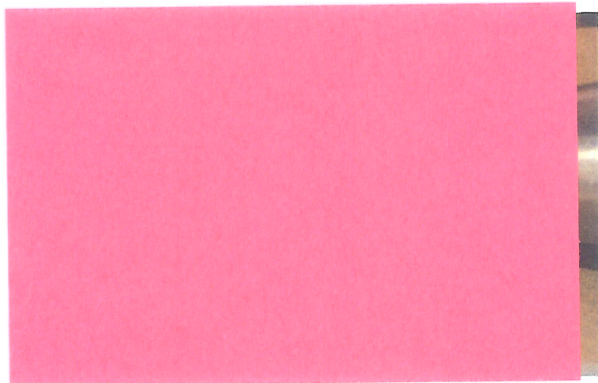
清掃中

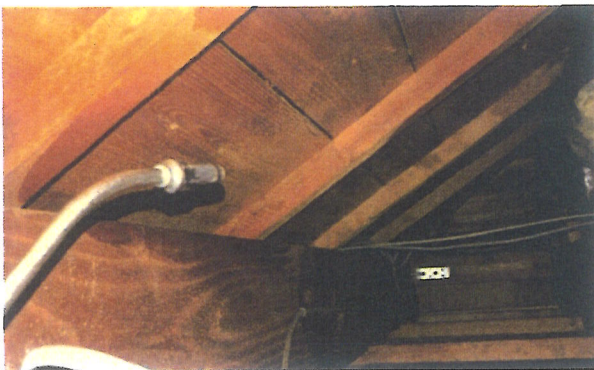
薬剤をハンドスプレーヤーで散布処理

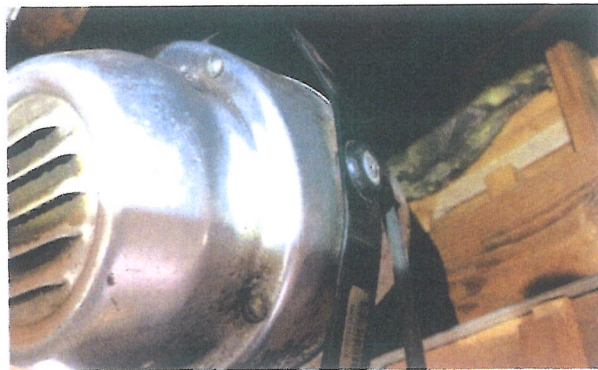
追い出し作業

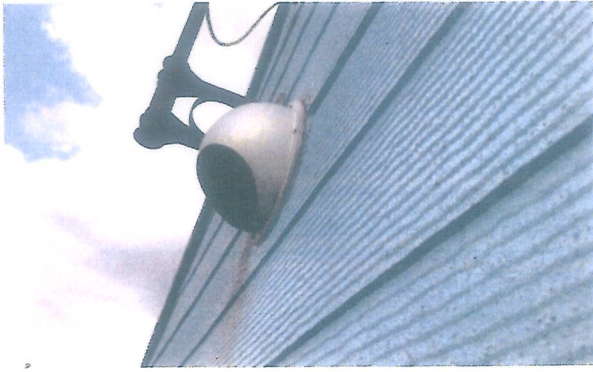
換気口の閉塞前

出窓の雨樋裏側、一部の換気扇、換気扇フードをパンチングメタルで閉塞し、破風板上部に外壁との隙間があったので破風板上部をタートルメッシュで閉塞しました。

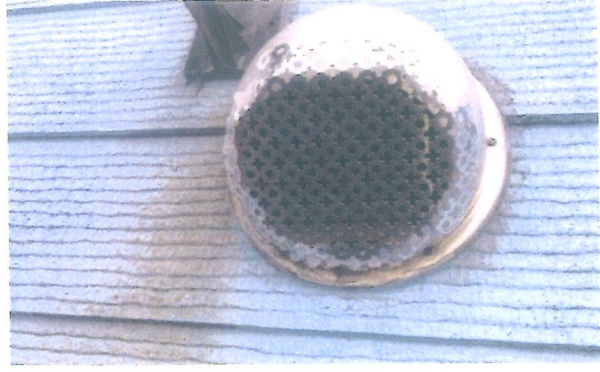
閉塞後

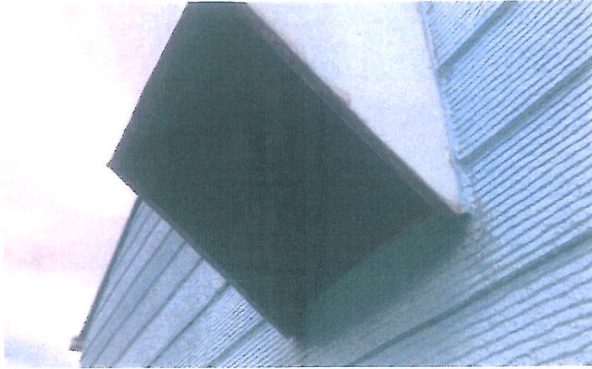
換気扇の閉塞前

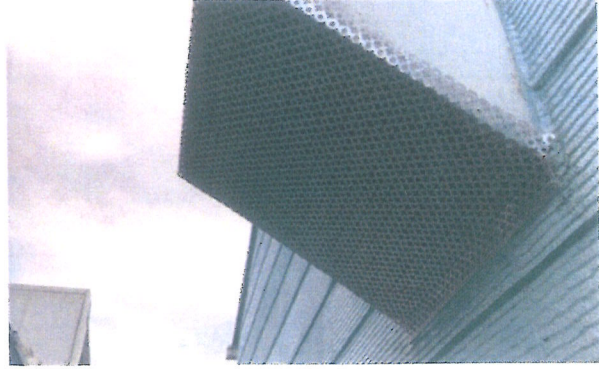
閉塞後

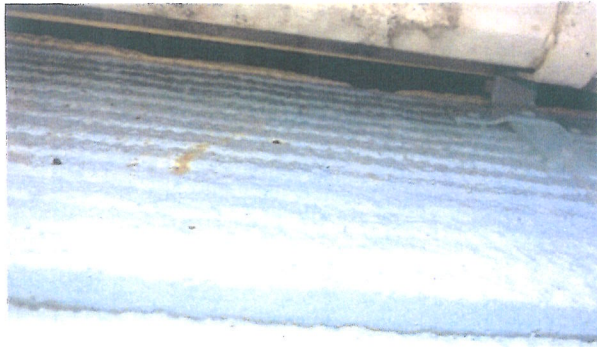
出窓の雨樋裏側に隙間が空いておりそこから侵入していたと思われます。

雨樋裏側の侵入口の閉塞前

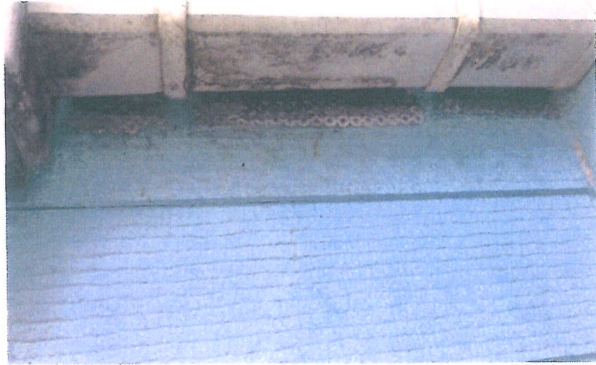
閉塞後

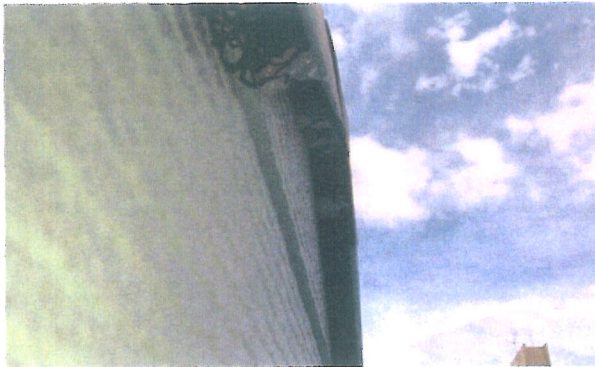
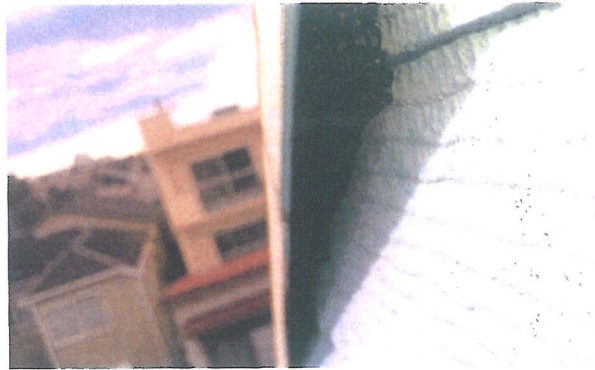
破風板上部を閉塞
