土砂災害警戒区域等の指定の公示に係る図書(その2)

様式-2(急)
土砂災害警戒区域・土砂災害特別警戒区域
区域図(その1)

急傾斜地の崩壊区域調査

様式4-2 区域設定根拠断面図(16/33)

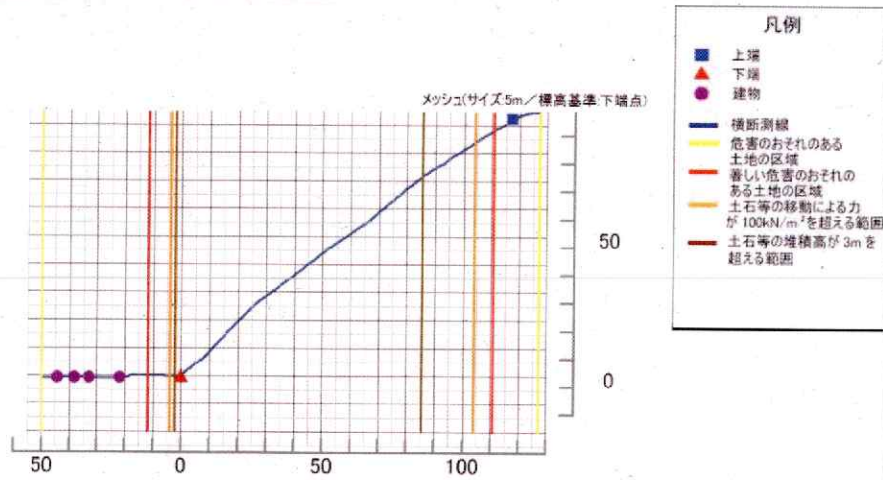
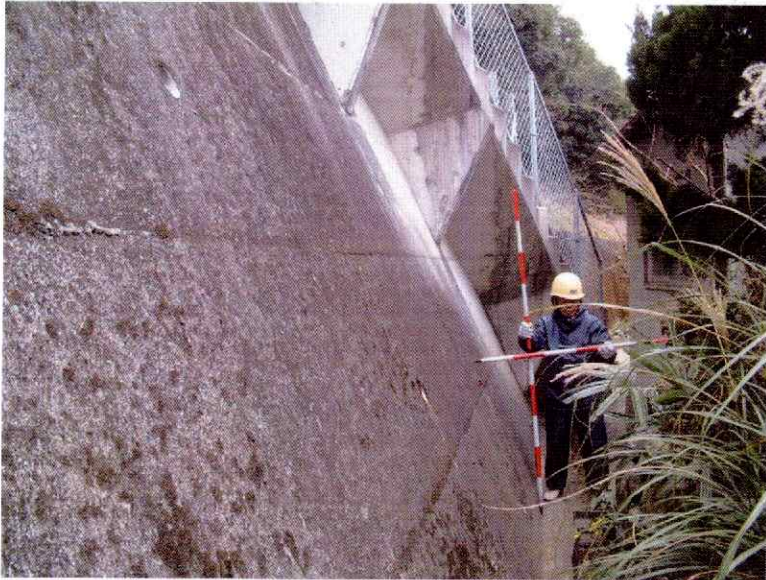
横断測線番号	No.16
--------	-------

コメント
 ①地形図と基盤図との差異は認められない
 ②下端位置は勾配変化点とした

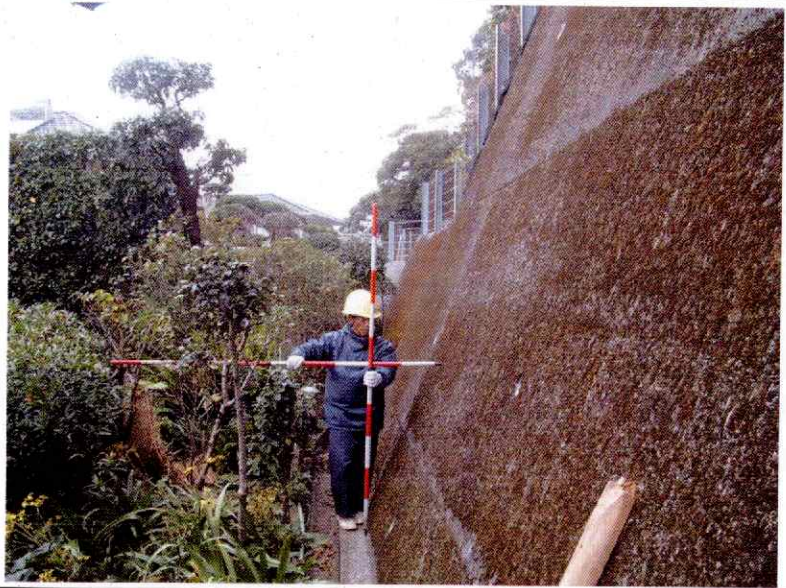
急傾斜地の位置	箇所番号	207-1-086	箇所名	瀬戸	所在地	熊本県天草市志柿町	調査年度	平成19年度
横断測線番号	No.14

①地形図と基盤図との差異は認められない
 ②下端位置は勾配変化点とした

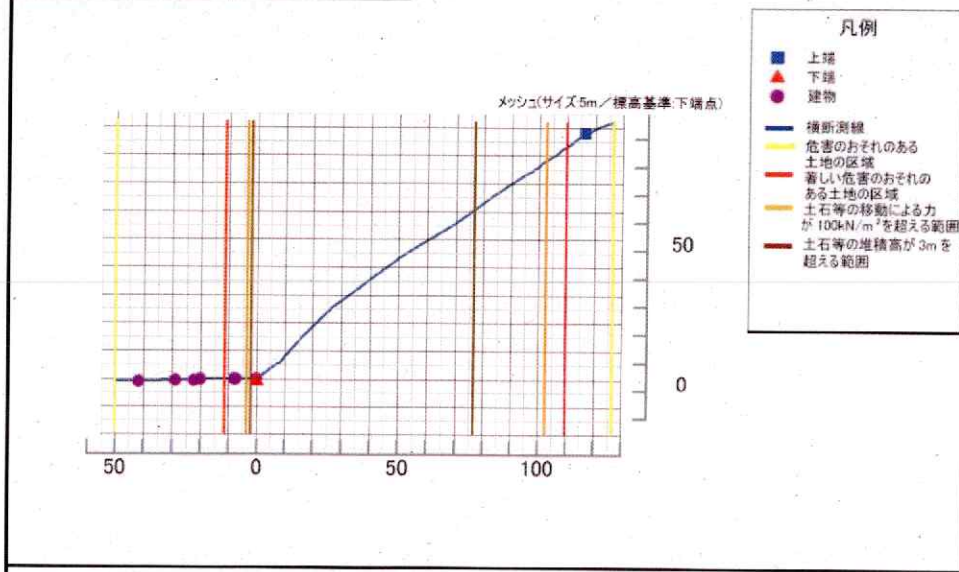
急傾斜地の位置	箇所番号	207-1-086	箇所名	瀬戸	所在地	熊本県天草市志柿町
横断測線番号	No.15

コメント
 ①地形図と基礎図との差異は認められない
 ②下端位置は勾配変化点とした

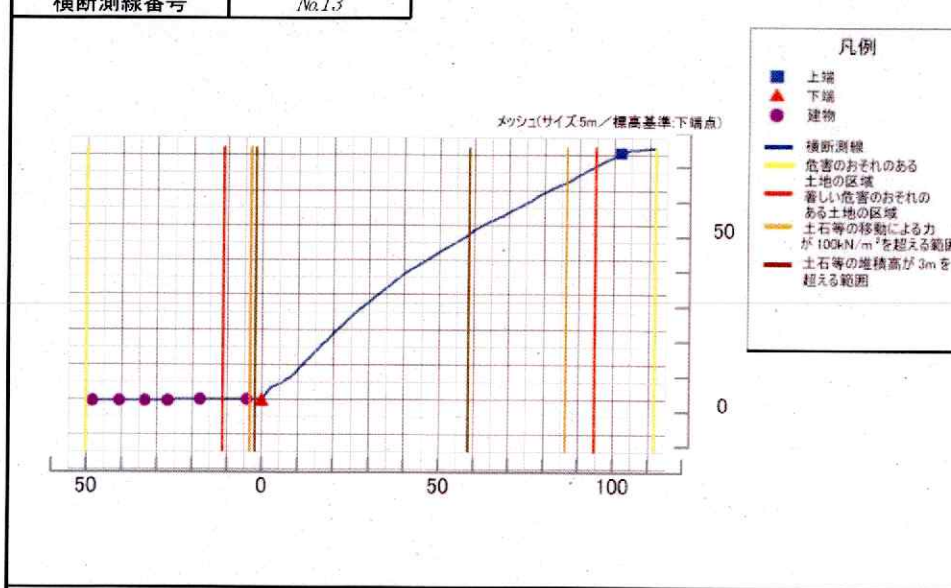
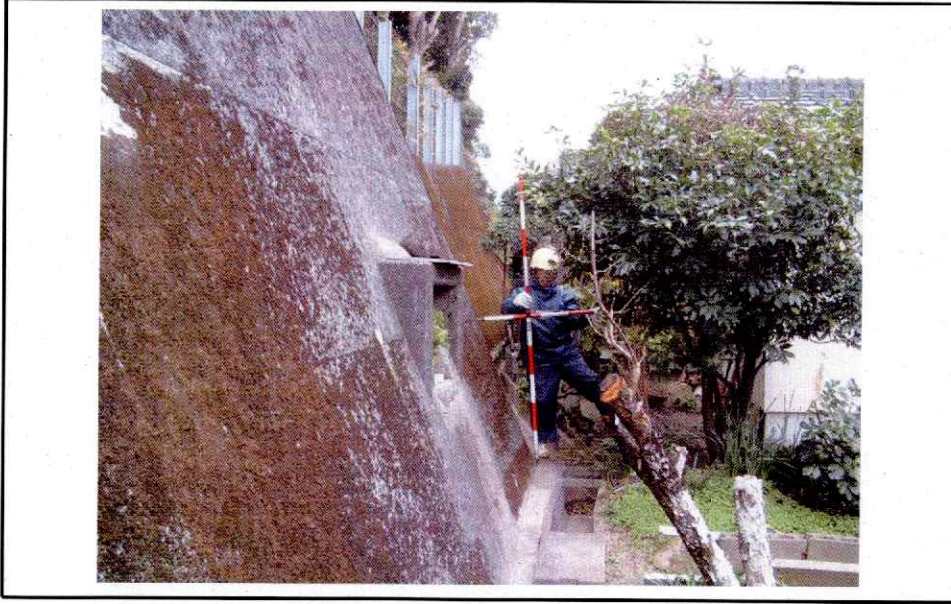
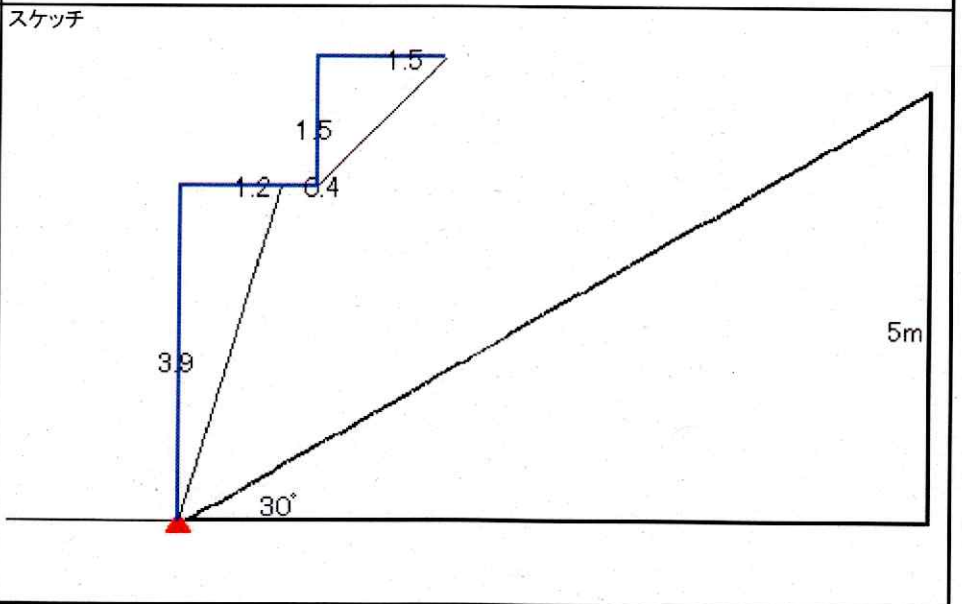
急傾斜地の位置	箇所番号	207-1-086	箇所名	瀬戸	所在地	熊本県天草市志柿町	調査年度	平成19年度
横断測線番号	No.13

①地形図と基盤図との差異は認められない
 ②下端位置は勾配変化点とした
